# Untersuchungsbericht

Ermittlung der Bruchursache am Gabelkopf einer Stahlseilverbindung

Dr.-Ing. Korbinian Puchner ■ Werkstoffkundliche Schadensanalytik

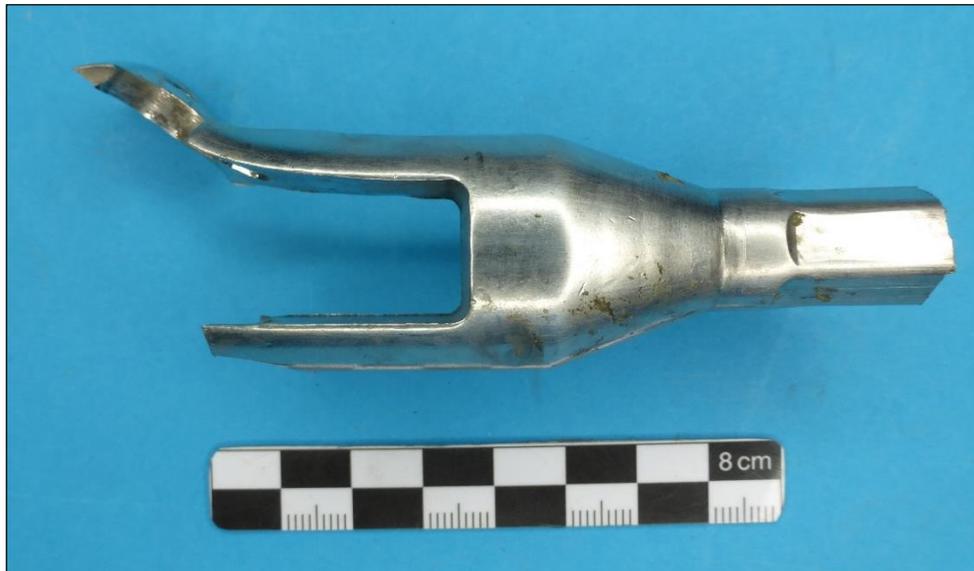
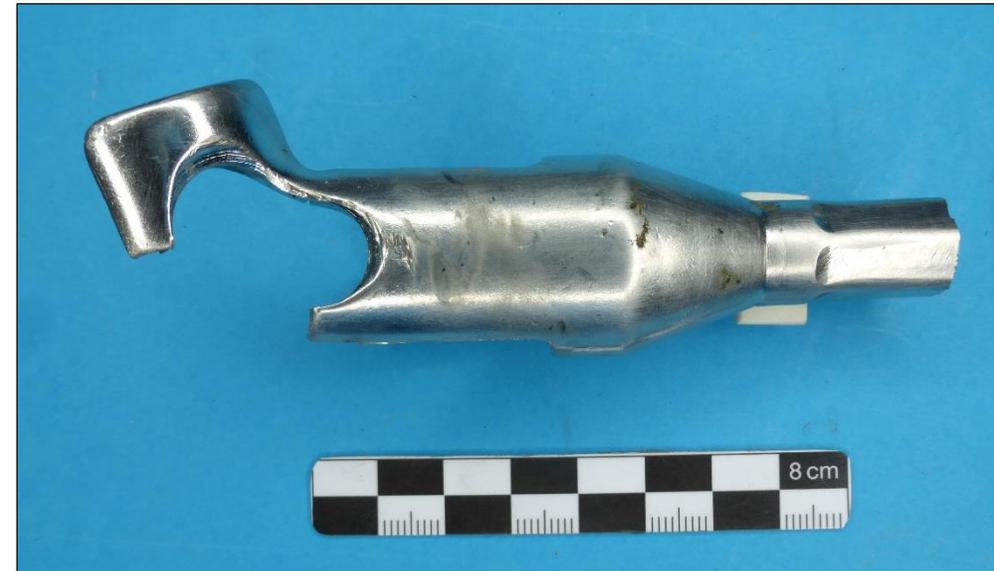
Die Bilder 1 und 2 zeigen den untersuchungsgegenständlichen Gabelkopf in der Übersicht. Der Gabelkopf ist Bestandteil einer Stahlseilverbindung, die zur Aufhängung eines Rührwerks dient. Nach einer Betriebsdauer von nur wenigen Monaten kam es zum Bruchversagen des Gabelkopfes, in dessen Folge sich die Stahlseilverbindung löste und das Rührwerk auf den Behälterboden stürzte.

**Bilder 1 und 2:** Übersichtsaufnahmen des untersuchungsgegenständlichen Gabelkopfes

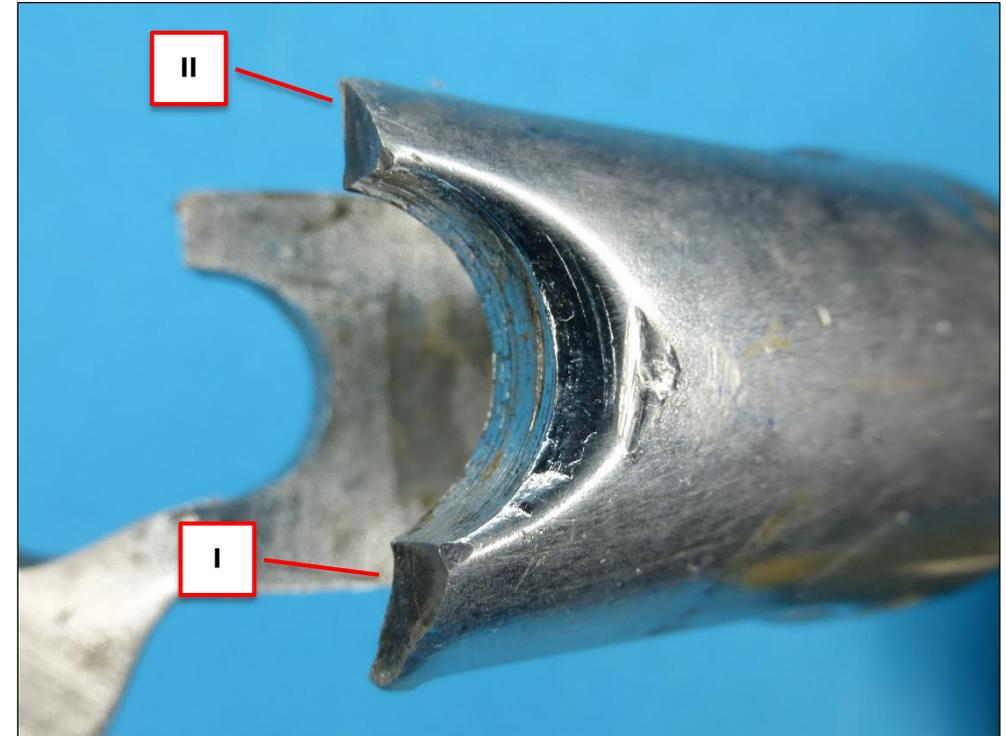
An einem der beiden Befestigungsäuge liegt ein vollständiger Abriss vor (Bild 3); die Trennungen sind im Bereich des geringsten tragenden Querschnitts ohne makroskopische Verformung erfolgt. Die beiden senkrecht zur Gabelachse verlaufenden Bruchflächen sind im Folgenden mit I und II bezeichnet; sie verlaufen in einer gemeinsamen Bruchebene. Das abgetrennte Gegenstück des Befestigungsäuges liegt nicht zur Begutachtung vor.

**Bild 3:** Detailaufnahme der Bruchbereiche am vollständig abgetrennten Befestigungsauge

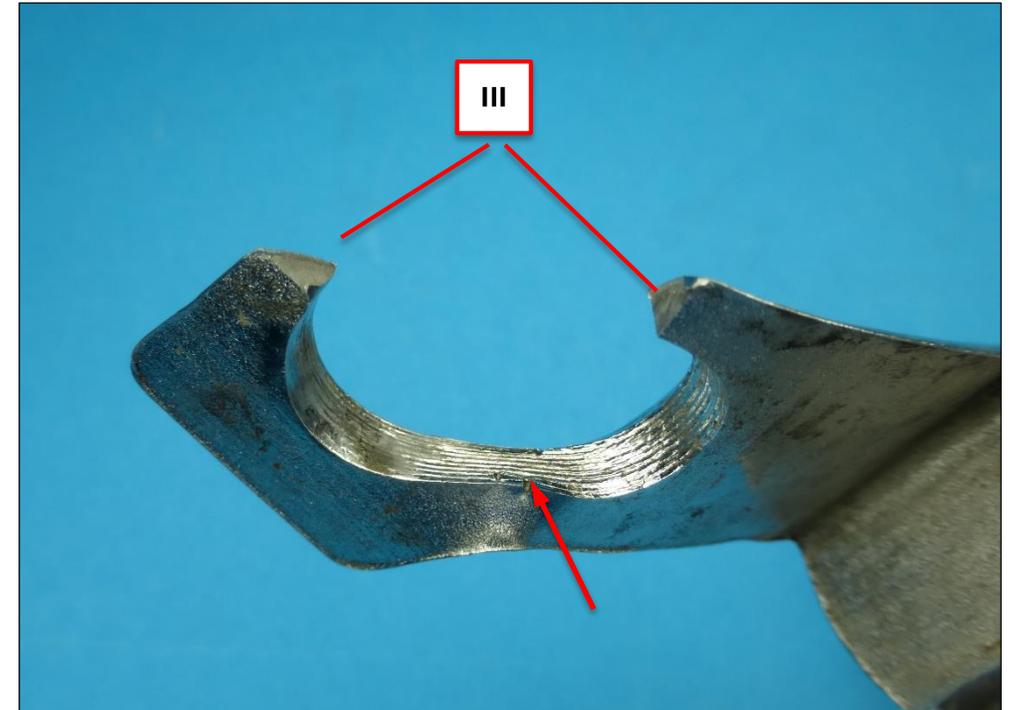
Am zweiten Befestigungsauge des Gabelkopfes liegt ein Teilabriss vor (Bruchfläche III, vgl. Bild 4). Nach Ausbildung einer ebenfalls verformungslosen Bruchfläche an einem der beiden Tragquerschnitte kam es zum Ausriss des Bolzens in axialer Richtung, in dessen Folge eine erhebliche plastischen Verformung des aufgebrochenen Auges hervorgerufen wurde.

Das Oberteil des Befestigungsauges wurde hierbei erheblich aufgeweitet sowie in seitlicher Richtung verbogen. Am Innenumfang des verbleibenden Tragquerschnitts entstand ein Anriss (Pfeil in Bild 4).

**Bild 4:** Detailaufnahme der Bruchstelle III, Pfeil kennzeichnet Anriss

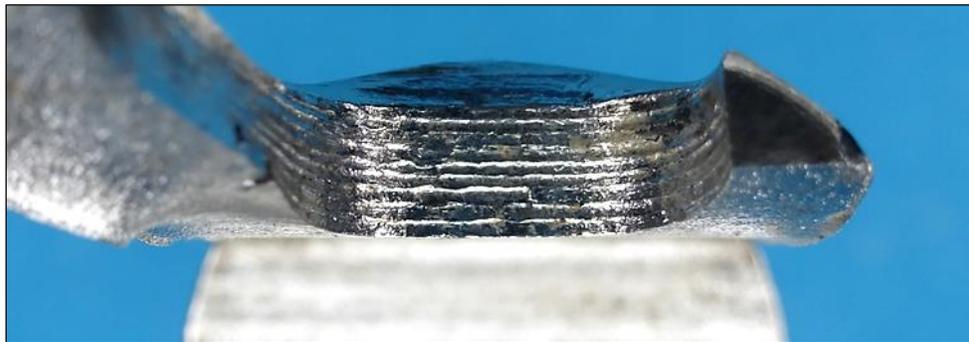
Der Oberflächenzustand der Bolzendurchführung am teilabgerissene Querschnitt spiegelt die durch die Betriebskräfte hervorgerufenen Beanspruchungen wider. Die in Richtung des Gabelkopfes (Seilrichtung) orientierte, lastfreie Halbschale zeigt den ursprünglichen Oberflächenzustand mit unbeschädigter Glanzbeschichtung und einer Abfolge von grob ausgebildeten, herstellungsbedingten Riefen (Bild 5).

**Bild 5:** Detailaufnahme der Bolzendurchführung an Bruchstelle III in Richtung des Gabelkopfes

Die Rissinitiierung wird mit hoher Wahrscheinlichkeit durch den Oberflächenzustand des Gabelkopfes bewirkt. Als kritisch erweisen sich insbesondere die ausgeprägten Riefen im Bereich der Bolzendurchführungen. Diese verschneiden sich in den Rissausgangsbereichen I und II mit der gekrümmten Außenoberfläche des Gabelkopfes, so dass eine erhebliche Kerbwirkung zu unterstellen ist. Dies führt zur lokalen Spannungskonzentration, was unter der dynamischen Beanspruchung eine deutliche Herabsetzung der Anrisstoleranz zur Folge hat.

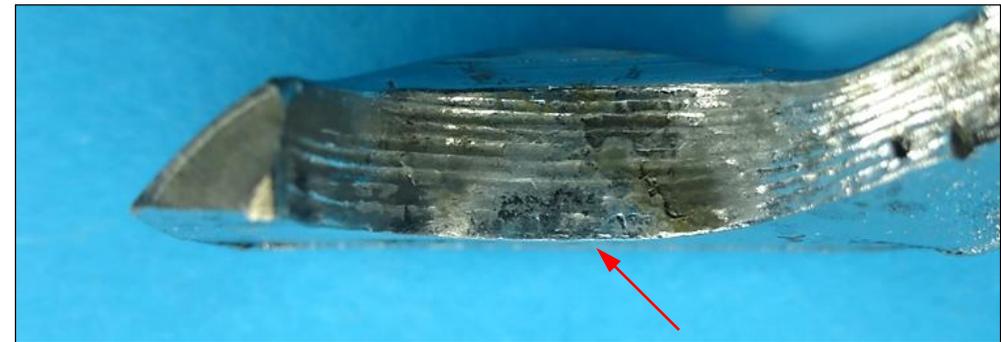
Im Gegensatz dazu bildet die teilabgerissene Halbschale des Gabelkopfes die Lastflanke der Bolzenaufnahme ab (Bild 6). Deutlich zu erkennen sind durch Einebnung der Oberflächenriefen hervorgerufene Mattstellen sowie lokale Abrasionsspuren also Folge der dort abgetragenen Gewichtskraft des Rührwerks und der dynamischen Betriebslasten).

**Bild 6:** Detailaufnahme der Bolzendurchführung an Bruchstelle III in Richtung des Rührwerks (Lastflanke) mit Oberflächeneinebnung und Abrasionsspuren (Pfeil)

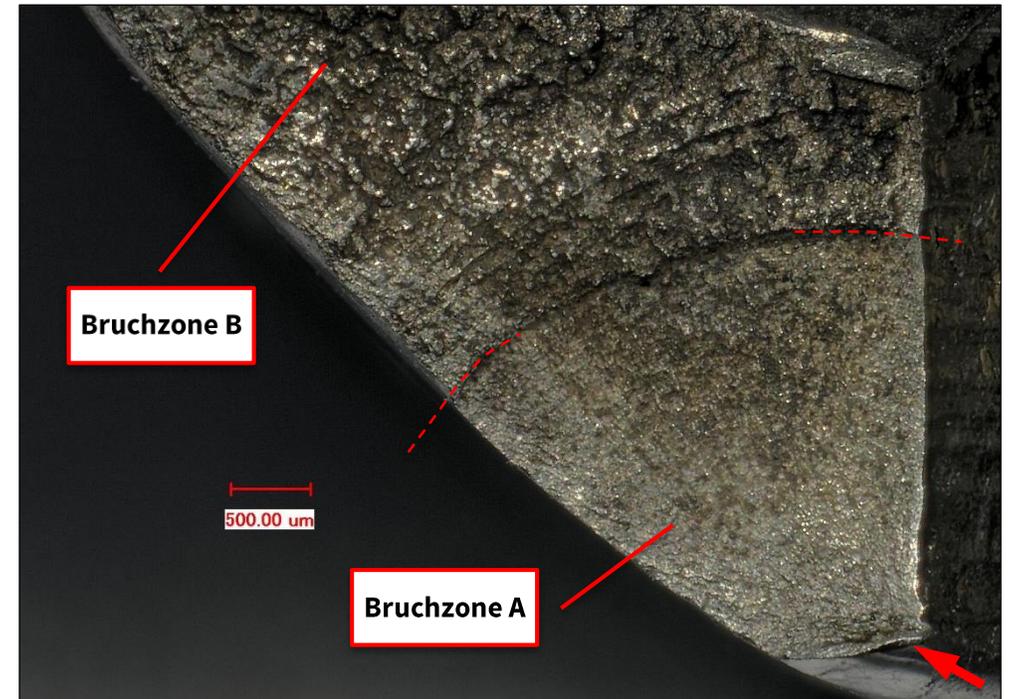
Bild 7 zeigt die **Bruchfläche I** in digitalmikroskopischer Aufnahmetechnik; hinsichtlich der Topographie sind zwei Teilbruchflächen zu differenzieren. Die im unteren Bildabschnitt liegende, ebene Teilbruchfläche zeigt ein mattes Reflexionsvermögen. Diese Bruchzone A ist topographisch als samtartig zu beschreiben.

Auffallend ist eine Überzeichnung dieser Bruchzone mit fein ausgebildeten Bruchsträhnen, die in radialer Ausrichtung auf die spitzwinklig zulaufende, untere Ecke hinlaufen (Verschneidung von Bolzendurchführung und zylindrischer Außenoberfläche).

Die im oberen Abschnitt von Bild 10 liegende „Bruchzone B“ weist eine gegenüber Bruchzone A vergrößerte Morphologie auf. Deutlich zu erkennen sind ausgeprägte Bruchfortschrittslinien in Form von so genannten Rastlinien. Deren konzentrische Anordnung um die oben beschriebene Ecke bestätigt die dort stattfindende Bruchinitiierung (Pfeil in Bild 7).

**Bild 7:** Bruchfläche I, Pfeil kennzeichnet Bruchausgangsbereich

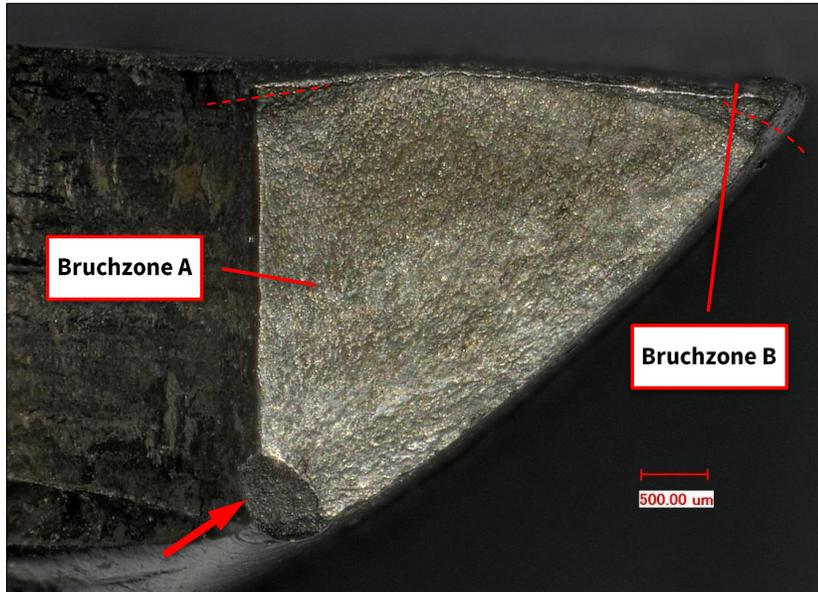
**Bild 8:**  
Bruchfläche II

Ein hinsichtlich der makrofraktographischen Merkmale vergleichbares Bild ist für Bruchfläche II zu ermitteln (Bild 8); das Flächenverhältnis ist erheblich in Richtung der Bruchzone A verschoben. Die Bruchzone B beschränkt sich saumartig auf den Kantenbereich am Gabelschlitz. Der Bruchausgangsort ist durch eine lokale kreisförmige Verhämmerung sekundär beschädigt.

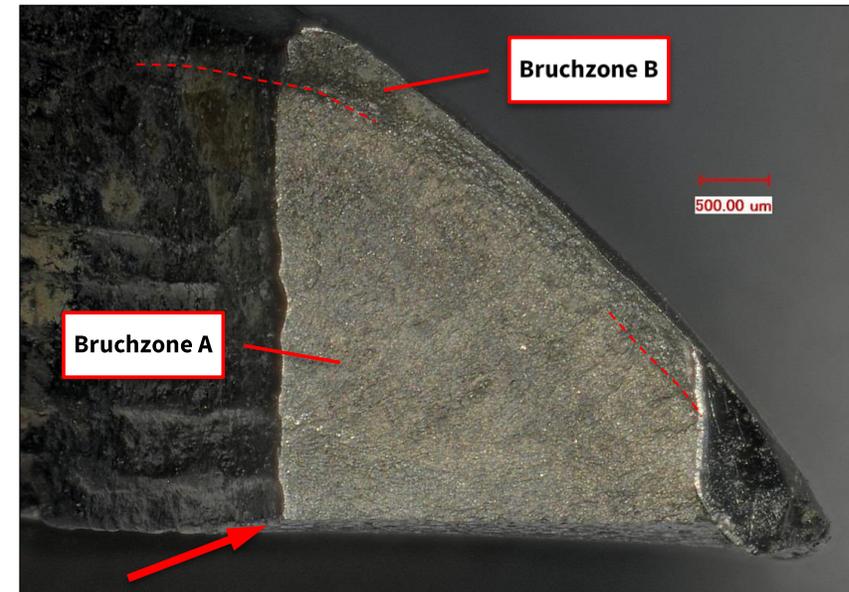
**Bild 9:**  
Bruchfläche III

In Abweichung zu den Bruchflächen I und II wird die Bruchfläche III an der 90° Ecke initiiert, die durch die Verschneidung von Bolzendurchführung und Gabelschlitz gebildet wird (Pfeil in Bild 9). Die schuppenförmige Überschmierung des in Bild 9 rechts liegenden Eckbereichs ist als sekundärer Schadenseinfluss (Schlagschaden) zu identifizieren.

Die Beanspruchung verlagert sich nun auf das verbleibende Befestigungsauge, wobei die Verkipfung des Schäkels eine asymmetrische Lastabtragung mit nach außenweisendem Biegemoment zur Folge hat. Folgerichtig wird der Schwingbruch III auf der Innenseite des Gabelkopfes initiiert. Der vollständige Bolzenausriss erfolgt schließlich unter starker plastischer Verformung des Befestigungsauges.

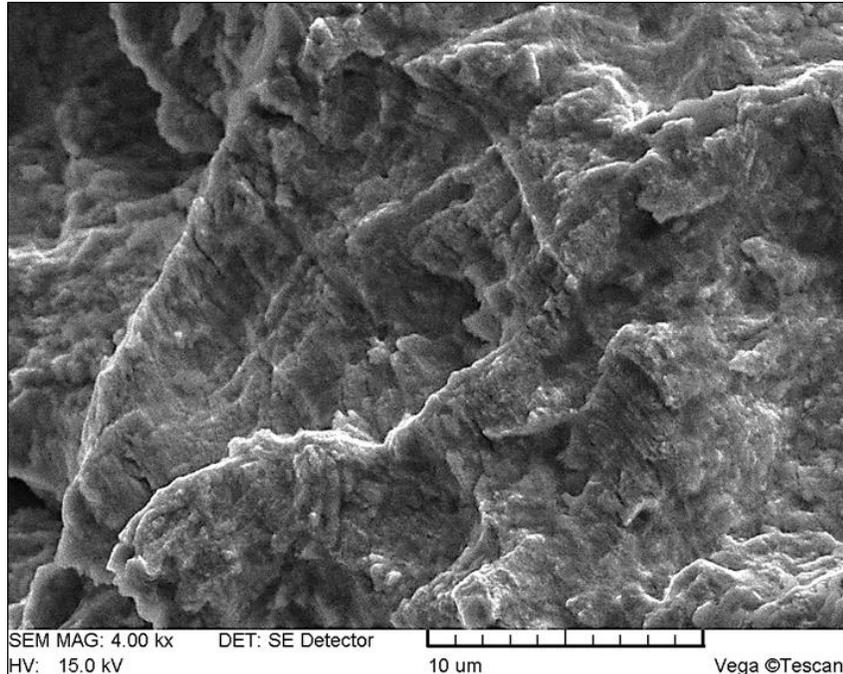
Bruchfläche II zeigt im Übergang beider Zonen bei elektronenmikroskopischer Darstellung Nebenrisse, die quer zur Bruchfortschrittsrichtung verlaufen (Bild 10). Innerhalb der verschiedenen Bruchbahnen dominiert eine Abfolge von Bruchfortschrittslinien. Diese sind zweifelsfrei als Schwingstreifen, also als charakteristische Merkmale einer schrittweisen Rissausbreitung zu identifizieren.

**Bild 10:**  
Bruchfläche II, Übergangsbereich  
zwischen den Zonen A und B

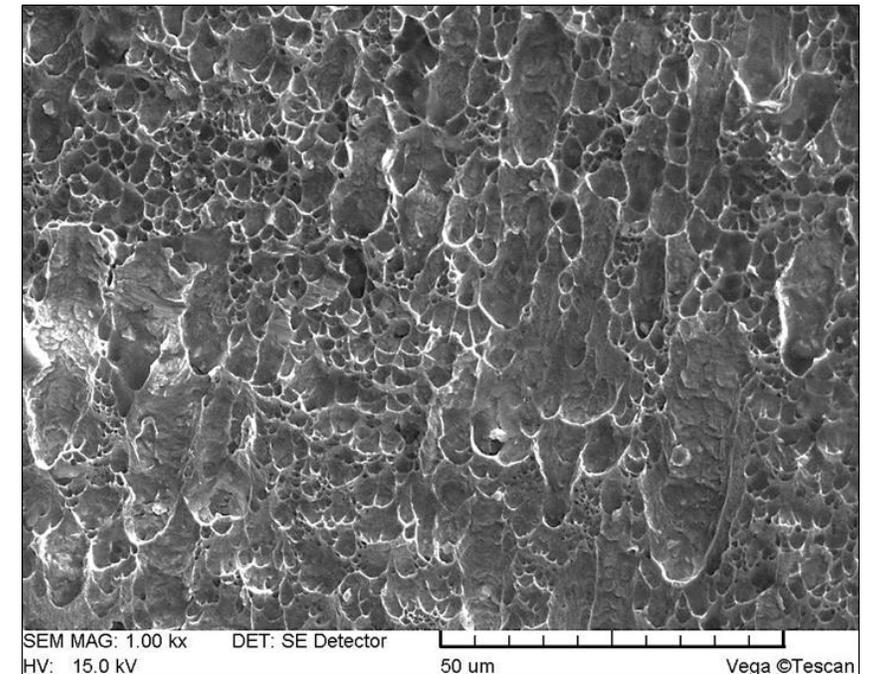
**Bild 11:**  
Bruchfläche II, Zone B

Die in Zone B angefertigte Detailaufnahme (Bild 11) bestätigt, dass dort eine vollkommen andere Morphologie als in Zone A vorliegt. Deutlich zu erkennen ist eine ausgeprägte (Scher-)Wabenstruktur, was als charakteristisches Merkmal eines duktilen Gewaltversagens bekannt ist.

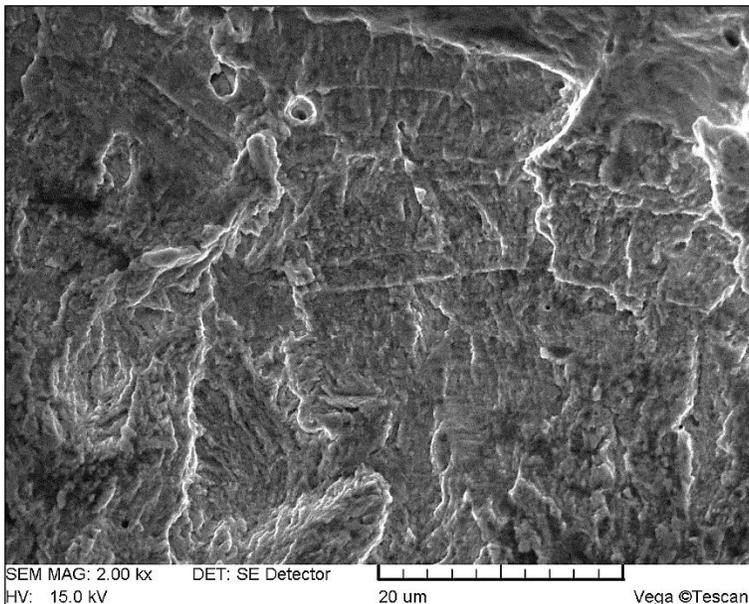
Gleichartige mikrofraktographische Merkmale sind für Bruchfläche III zu ermitteln. Aufgrund der deutlich geringer ausgeprägten Bruchflächenbelegung lassen sich hier größere, zusammenhängende Bereiche mit Schwingstreifen auffinden (Bild 12). Zudem bildet sich der abrupte Wechsel zwischen den unterschiedlichen Morphologien der Bruchzonen A und B deutlich ab (Bild 13). Auch hier stellt die Zone B des Bruchquerschnitts einen zweifelsfreien Restgewaltbruch mit entsprechender Wabenbildung dar (Bild 14).

**Bild 12:** Bruchfläche III, Zone A

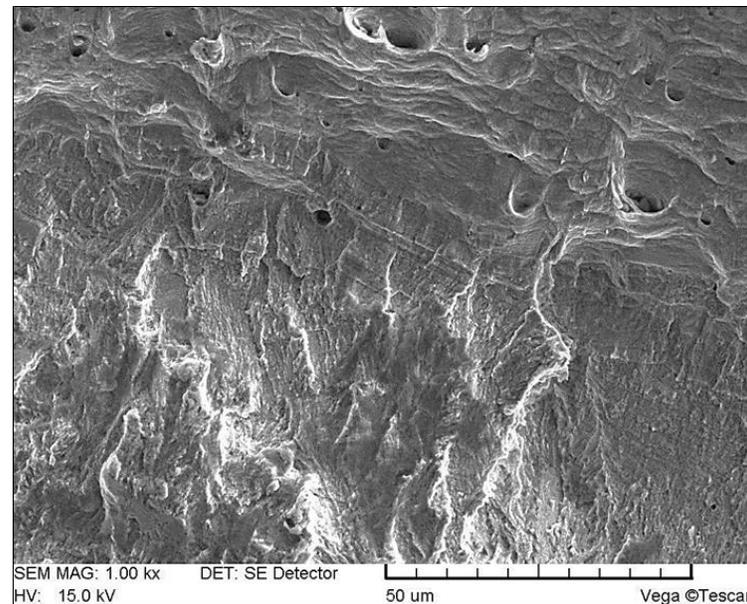
**Bild 13:** Übergang zwischen den Zonen A und B

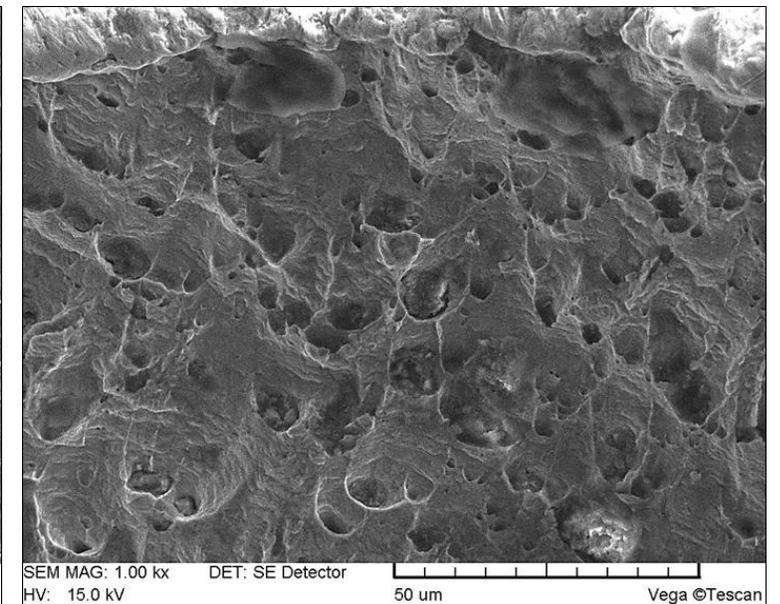
**Bild 14:** Bruchfläche III, Zone B
