Untersuchungsbericht

Ermittlung der Bruchursache an einer Zählerkapsel

Dr.-Ing. Korbinian Puchner ■ Werkstoffkundliche Schadensanalytik

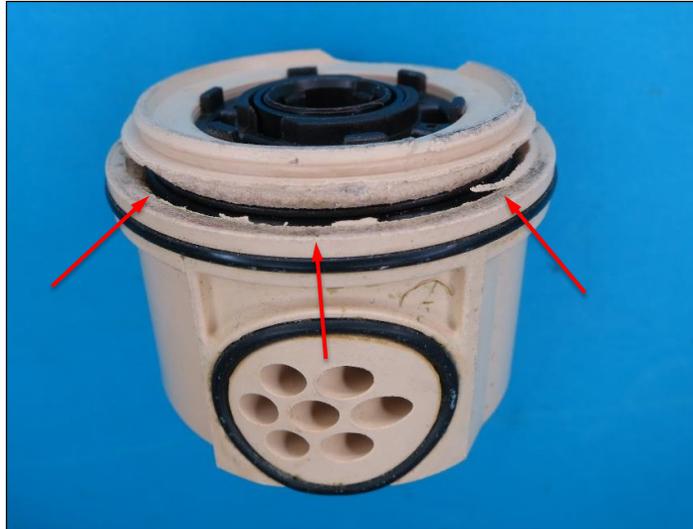
Zur Untersuchung liegt ein demontierter Messkapselzähler aus dem Kaltwasserstrang einer Hausinstallation vor. Nach einer mehrjährigen Betriebsdauer trat nach Angaben des Auftraggebers ein Riss im Gehäuse der Messkapsel auf, in deren Folge ein erheblicher Wasserschaden entstanden sein soll.

Die Detailbetrachtung des Messeinsatzes lässt den Rissverlauf auf der nach außen weisenden Deckfläche erkennen (Bild 1). Es handelt sich um einen vollständig umlaufenden Riss mit Durchtrennung des gesamten tragenden Querschnitts. Die weitgehend ebene, verformungslose Trennfläche verläuft unter einem Winkel von etwa 45° zu den äußeren Bezugsflächen (Bild 2).

Bilder 1 und 2: Übersichtsaufnahmen der untersuchungsgegenständlichen Messkapsel

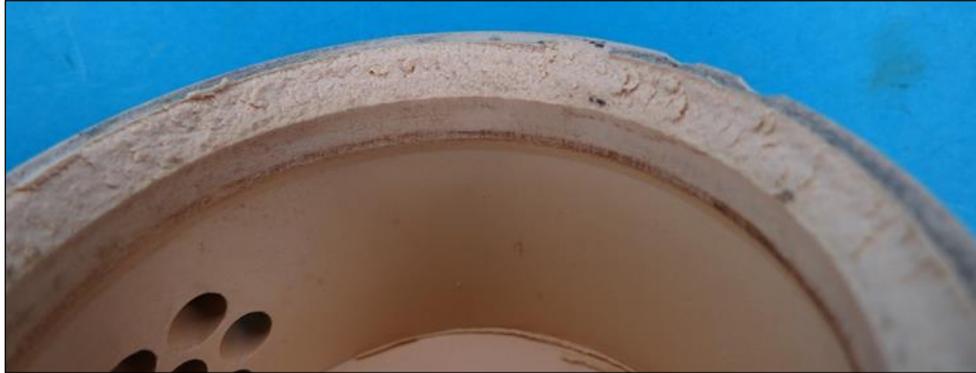
Bild 3 ist die geöffnete Rissfläche in Übersicht dargestellt. Die hell gefärbte Bruchfläche mit makroskopisch mattem Reflexionsvermögen weist eine überwiegend fein strukturierte Topographie mit vereinzelt, kleinflächigen Schuppen auf.

Bilder 3 und 4: Übersichts- und Detailaufnahme der Bruchfläche

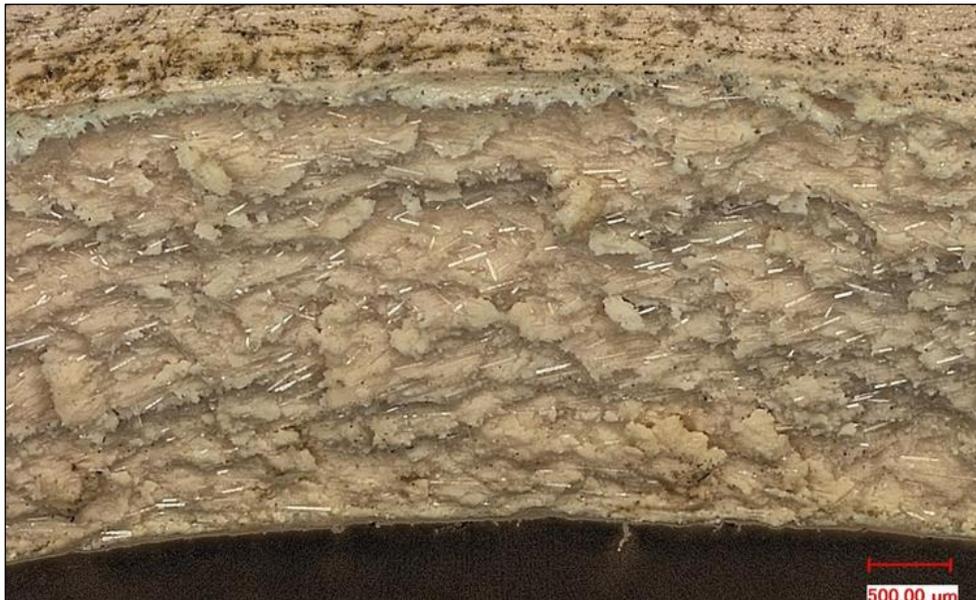
Die digitalmikroskopische Detailaufnahme der Bruchfläche (Bild 4) lässt erkennen, dass die Messkapsel aus einem faserverstärkten Kunststoff gefertigt ist. Es fällt auf, dass die Verstärkungsfasern innerhalb der Bruchfläche keine isotrope Orientierung aufweisen, sondern eine deutliche Textur.

Mittels mikrofraktographischer Aufnahmen ist eine im Wesentlichen bruchflächenparallele Ausrichtung der Glasfasern zu belegen. Eine derartige Vorzugsorientierung der Verstärkungsfasern (Textur) deutet auf eine ungünstige Prozessführung während des Spritzgießvorgangs hin.

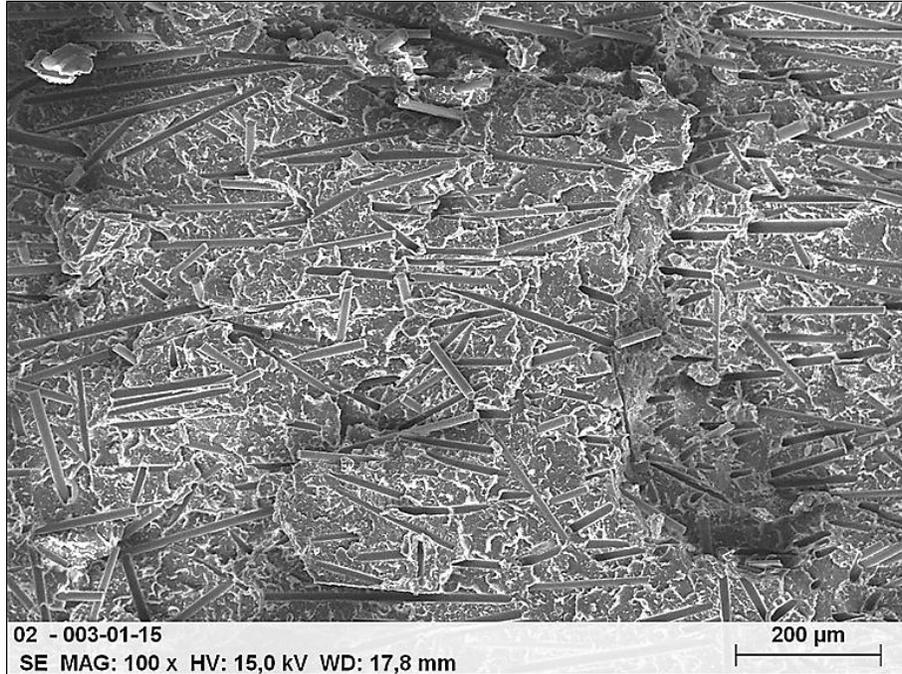
Bild 5:
REM-Aufnahme
der Bruchfläche

Die elektronenmikroskopische Untersuchung bestätigt eine deutlich erkennbare Vorzugsrichtung der Verstärkungsfasern (Bild 5). Der Großteil der Fasern weist eine bruchflächenparallele Orientierung auf.

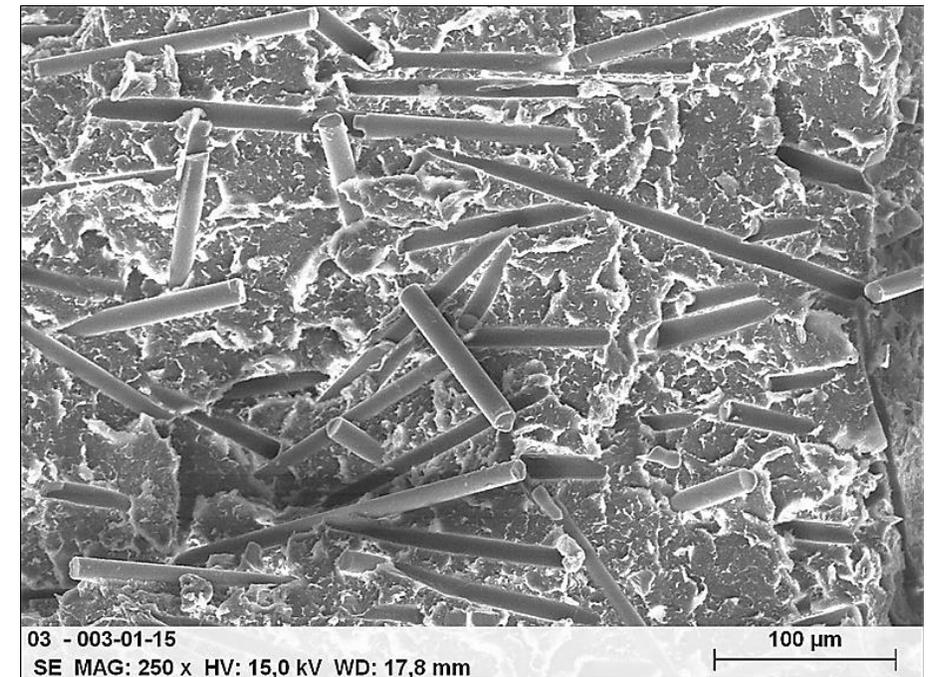
Bild 6:
Detail aus Bild 5

Zudem ist festzustellen, dass ein erheblicher Anteil der Fasern durch das Bruchereignis aus der Matrix herausgelöst wurde, wie anhand der faserkonformen Vertiefungen in der Bruchfläche zu erkennen ist (Bild 6).

An den Oberflächen der Glasfasern haften praktisch keinerlei Reste der Kunststoff-Matrix an. Dies belegen die absolut glatten Abdrücke der aus der Bruchfläche herausgelösten Fasern (Bild 6) sowie eine beispielhafte Detailaufnahme freiliegender Faserenden (Bild 7).

Neben der nachteiligen Faserorientierung sind an bruchbedingt freigelegten Verstärkungsfasern praktisch keinerlei Anhaftungen von Matrixresten zu erkennen. Die Beschichtung der Glasfasern sollte eine Matrixhaftung bewirken, damit eine hohe Kraftübertragung und eine gute Klebeverbindung herstellbar wird; es liegt hier aber eine mangelhafte Matrixhaftung vor. Die Folge ist eine eingeschränkte Formteilstufigkeit.

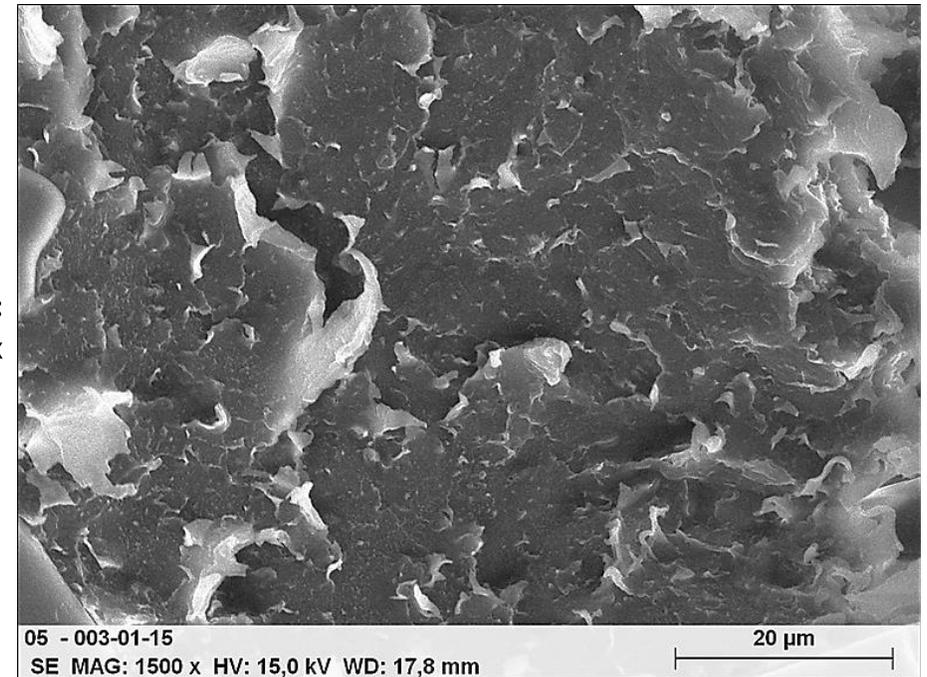
Bild 8:
REM-Aufnahme der Matrix

Die in einem faserfreien Abschnitt angefertigte Detailaufnahme zeigt ausgeprägte plastische Verstreckungszipfel der Kunststoffmatrix (Bild 8). Derartige Bruchfahnen stellen typische mikrofraktographische Merkmale eines duktilen Gewaltbruchs dar.

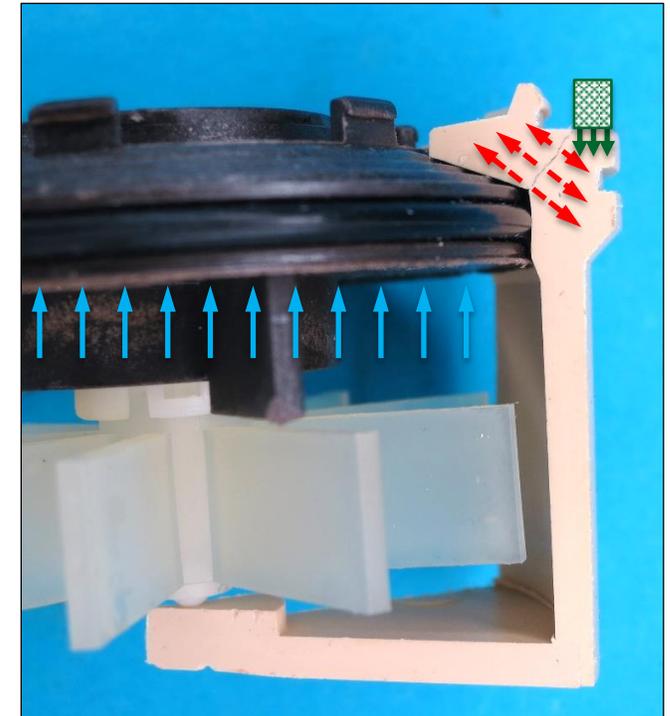
Zur Veranschaulichung der bruchrelevanten Beanspruchung wird ein Makroschliff durch den Rissbereich präpariert (Bild 9). Es fällt auf, dass der Riss am Rand der Anlagefläche des Gewinderings zur Fixierung der Messkapsel (grünes Rechteck) den Querschnitt durchdringt. Die Verschraubungskräfte sind durch senkrecht nach unten wirkende Pfeile (grün) schematisch dargestellt. Der daraus entstehende Kraftfluss hat keine Auswirkung auf den Rissbereich. Der Montagevorgang steht somit in keinem ursächlichen Zusammenhang mit der Rissbildung.

Druckkräfte aus dem Betriebsmedium stützen sich als Flächenlast auf der Innenseite des Deckels ab (blaue Pfeile). Diese wird im Rissbereich in Form von Zugspannungen abgetragen wird (rote gestrichelte Pfeile). Zweifelsfrei handelt es sich hierbei um die schadenrelevante Beanspruchung, die an der Innenkante der Zählerkapsel zur Rissinitiierung führt.

Bild 9: Makroschliff zur Veranschaulichung der Beanspruchungsverhältnisse
